# L'incident de Fukushima Daiichi

1. Conception de l'installation
2. Progression de l'accident
3. Rejets radioactifs
4. Piscines de désactivation
5. Sources d'information

Matthias Braun  
PEPA4-G, AREVA–NP GmbH  
Matthias.Braun@AREVA.com

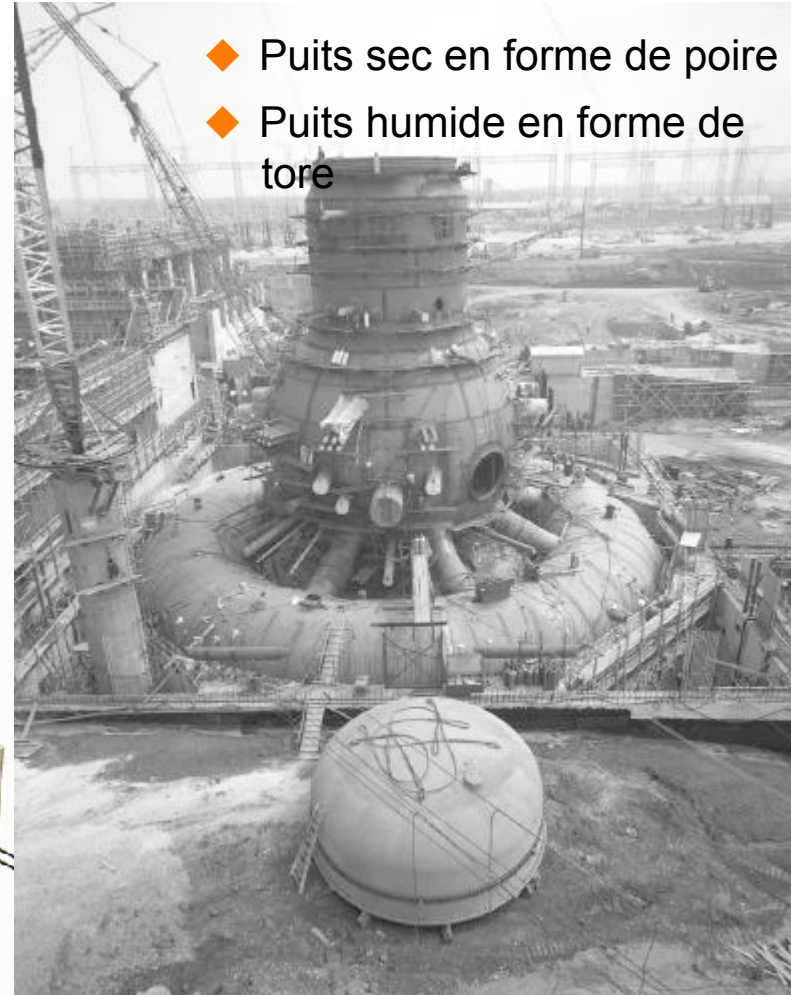
### ► Enceinte de confinement

- ◆ Puits sec en forme de poire
- ◆ Puits humide en forme de tore

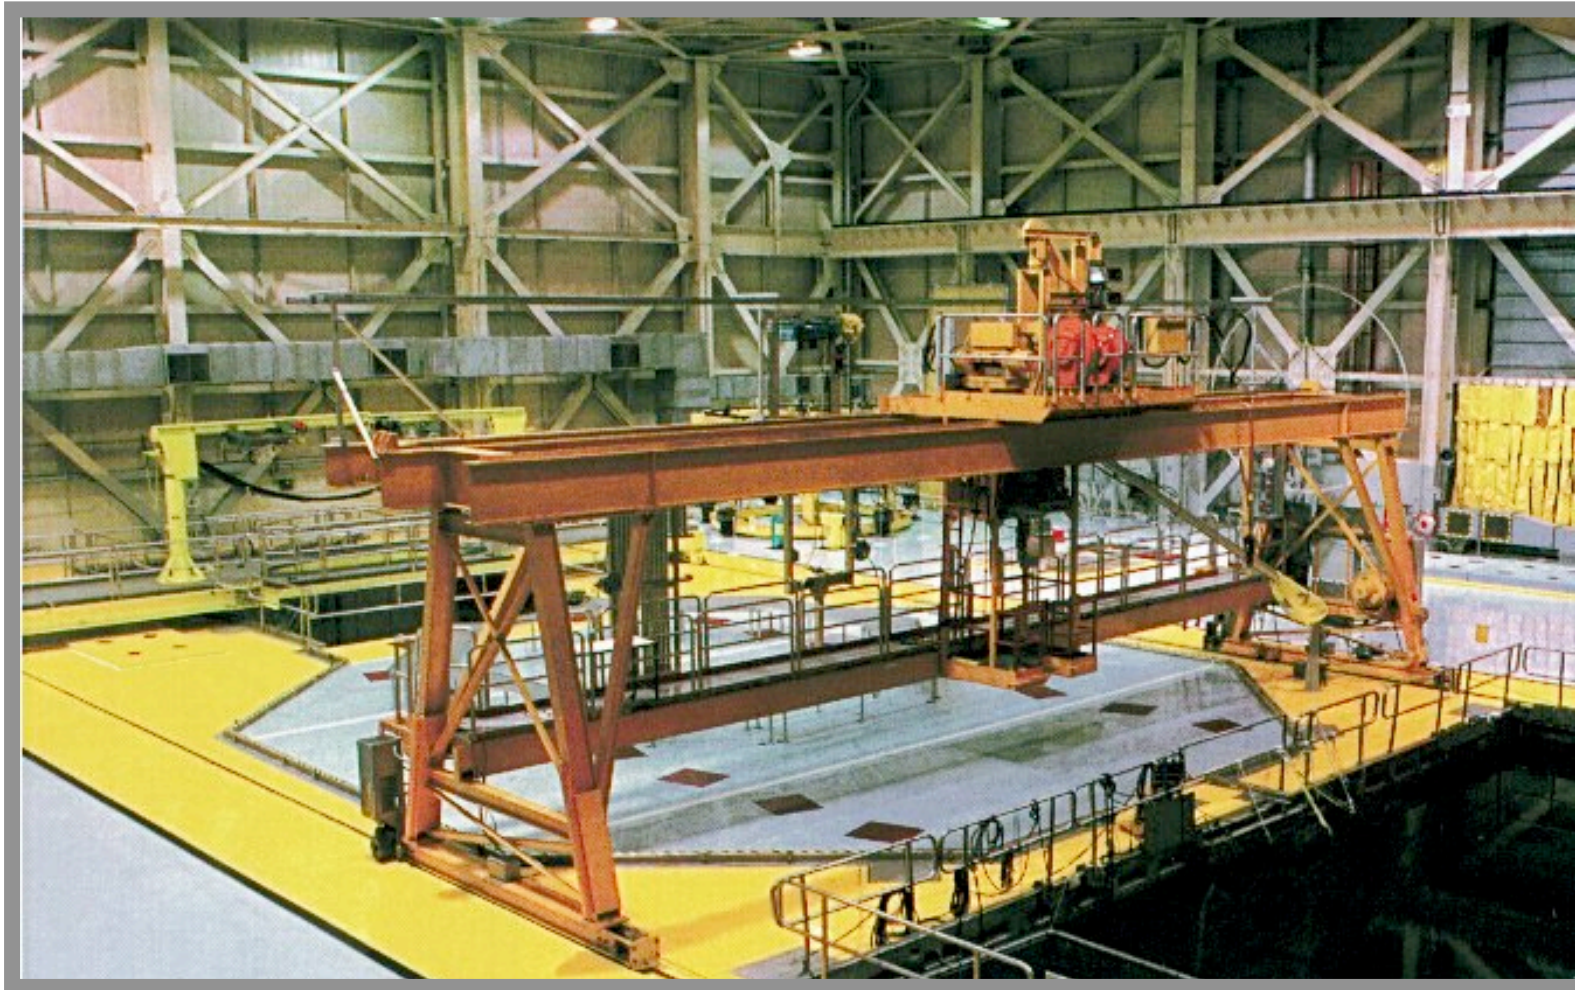
### ► Plancher de service

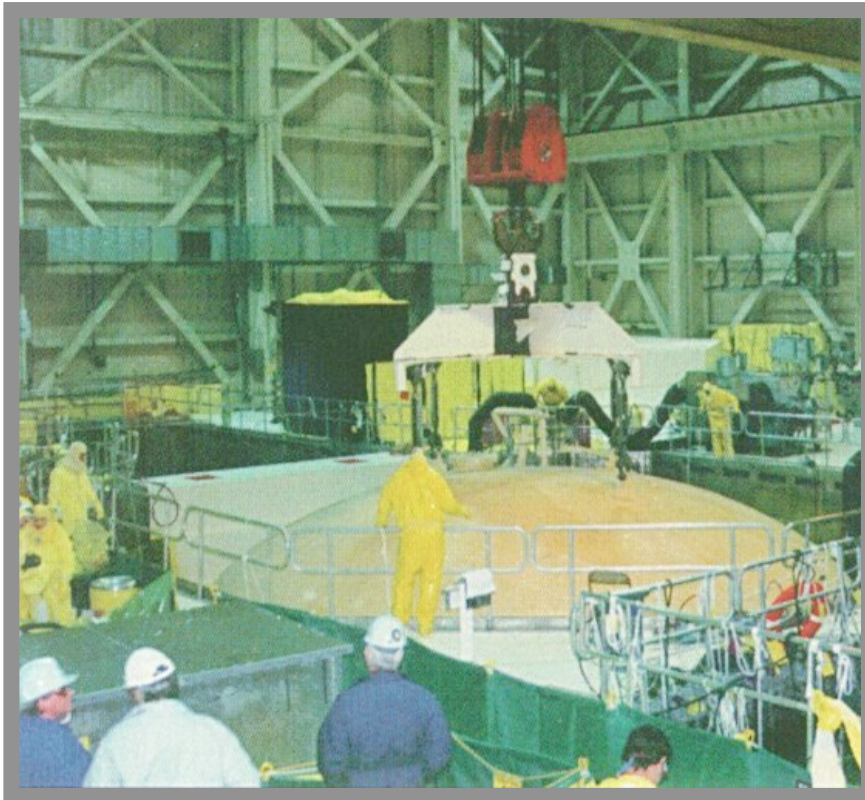
- ▶ Manutention de la coupole de fermeture de l'enceinte de confinement

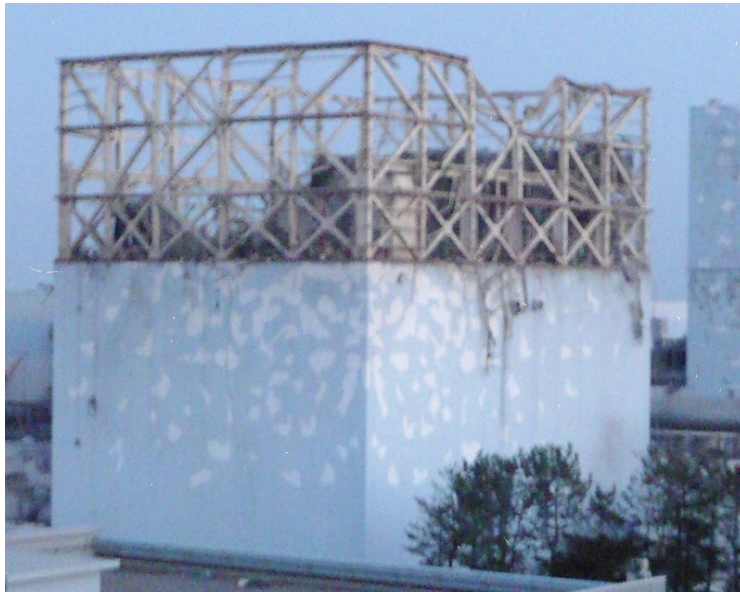
### ▶ Tranches 1 et 3

- ◆ L'hydrogène brûle au niveau du plancher de service du réacteur
- ◆ Destruction du bardage
- ◆ La bâtiment en béton renforcé semble intact
- ◆ Spectaculaire mais impact sûreté faible

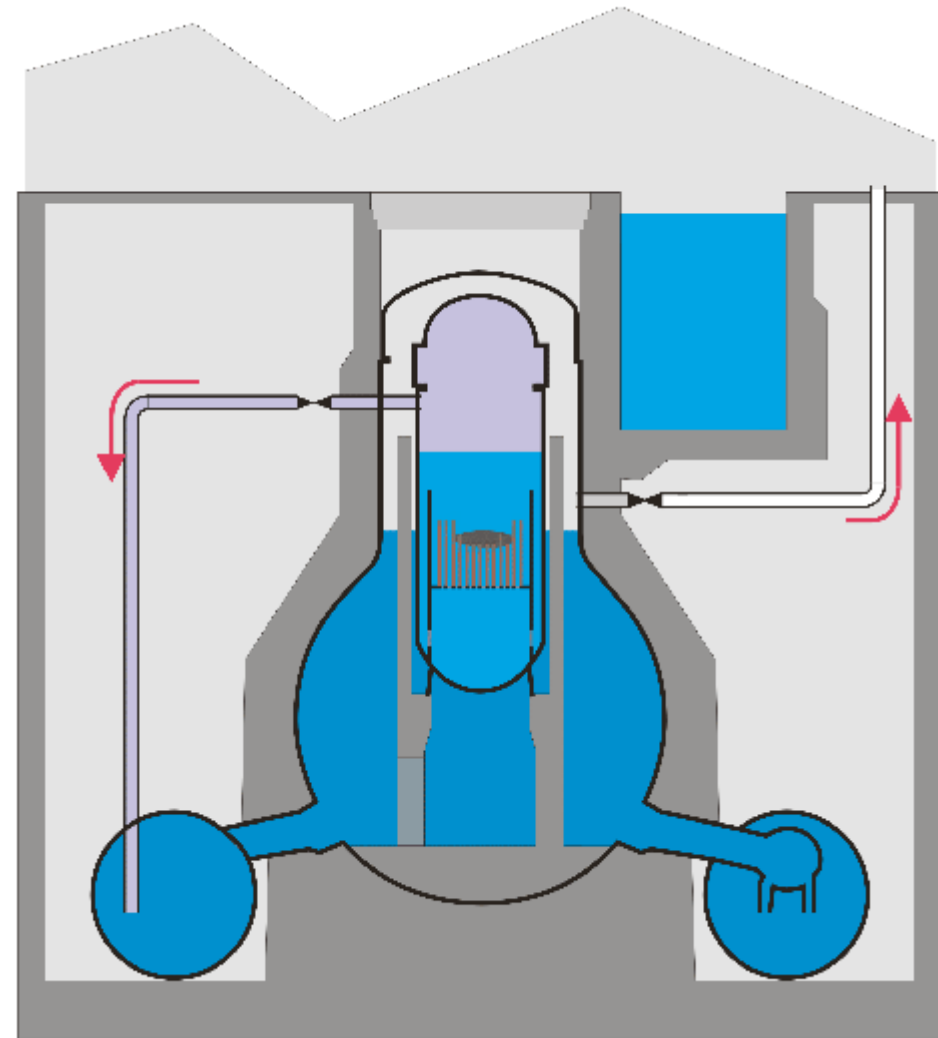
- ▶ Etat actuel des réacteurs
  - ◆ Coeur endommagé en tranches 1,2,3
  - ◆ Bâtiments endommagés du fait d'incendies divers en tranches 1-4
  - ◆ Cuves du réacteur remplis avec des pompes mobiles sur toutes les tranches
  - ◆ A minima, enceinte de confinement remplie sur la tranche 1

- ▶ Poursuite du refroidissement des réacteur via rejet vapeur à l'atmosphère

- ▶ Désormais, seuls de petits rejets de produits de fission peuvent être envisagés
